“La Visitación” de Fray Guillermo Butler: tratamiento de conservación y restauración

Alejandro Bustillo Martín y Herrera
Silvina Moyano Moyano
Ana Canakis Vassiliadis

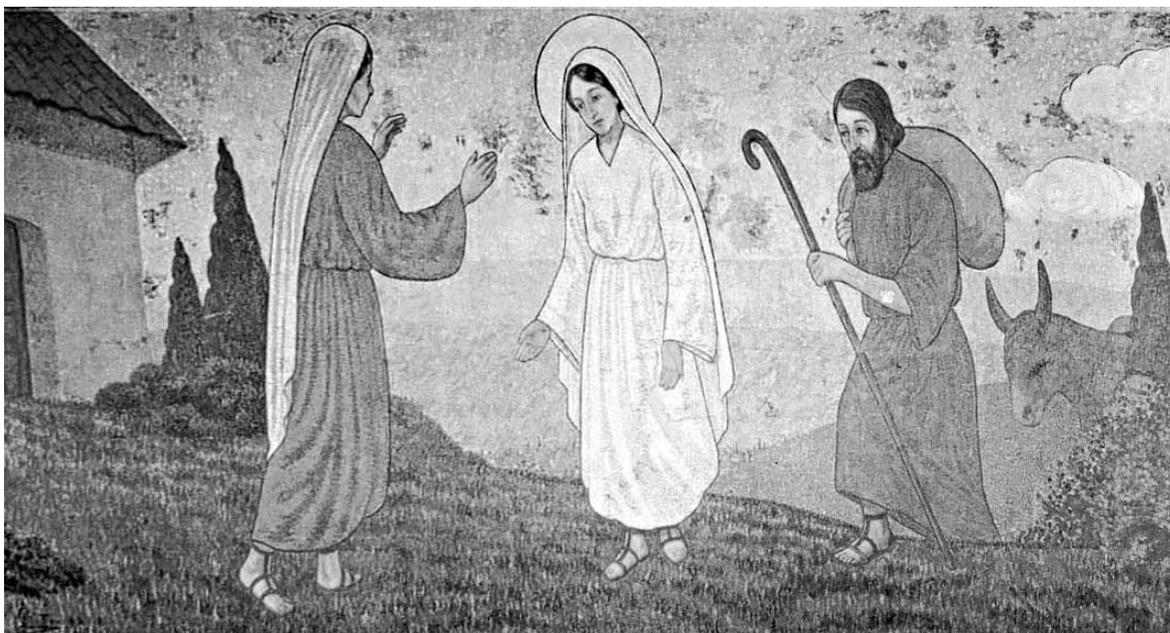
Las grietas degeneraron en desprendimientos de la capa pictórica y éstos en mermas, lo que a su vez motivó los repintes que constituyen el problema más visible que presentaban las obras antes de la intervención. El grado de extensión de los mismos variaba según los casos.

Foto 1: Toma general antes de la intervención. Pueden apreciarse los repintes alterados.

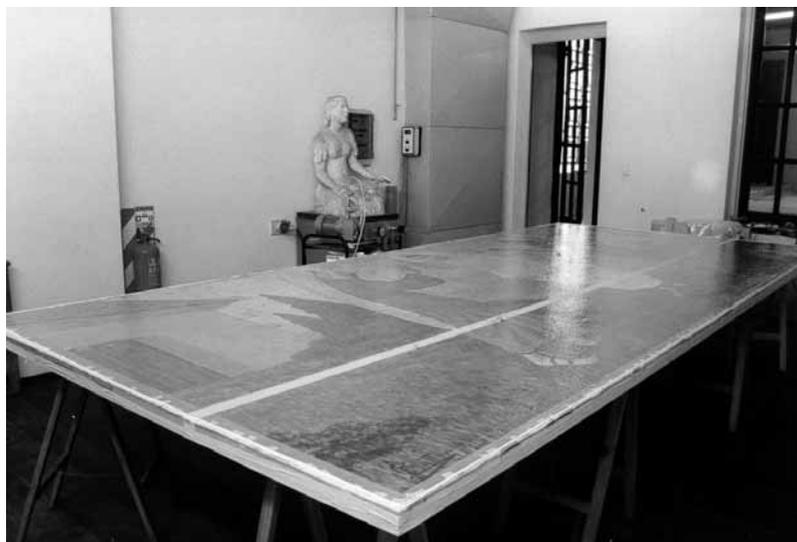
Foto 9: La obra adherida al tablero por la acción del vacío.

Simultáneamente se extrajo la bomba de vacío de la mesa térmica y se la montó junto al panel de control (vacuómetro y control de la válvula) en una mesita con ruedas. Se hicieron pruebas de vacío con una membrana de Dartek, un embudo en el extremo de la manguera de la bomba y distintos materiales de conducción. Con la ayuda del cilindro se trasladó la tela al panel preparado y se conectó a la bomba aplicando el embudo en el centro del canto del cabezal inferior; se rodeó todo el perímetro con doble pasada de una correa de cortina de nylon (de medio cm de diámetro), se cubrió con una membrana de Dartek y se hizo el vacío a 600 mb

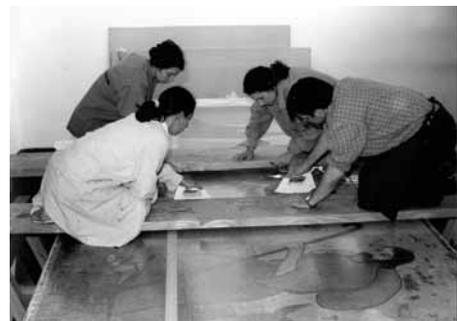
en el manómetro que llegó en forma pareja a todos los sectores del cuadro. Se planchó con cuatro planchas manuales (aprox. 68°C- 73°C) simultáneamente, partiendo del centro y hacia las puntas con el auxilio de dos tablones que se fueron alejando simétricamente. Salvo cierta dificultad en un área del cuadrante inferior derecho, en el que hubo que insistir con las planchas para reducir ampollas, el resultado fue satisfactorio.

Foto 10: Planchado manual con vacío.

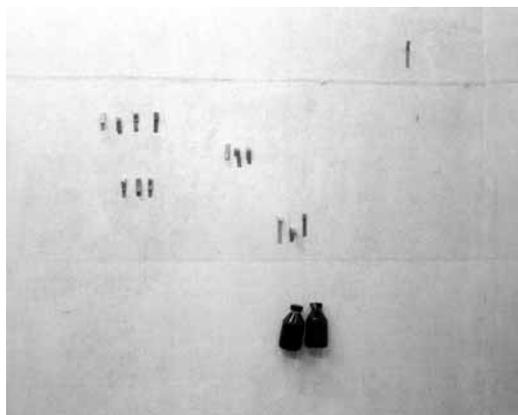
Foto 13: Pruebas de adhesión al tablero.

Esta falla motivó una nueva serie de **pruebas de adhesión** combinando distintos solventes (acetona/metil etil cetona/xilenos de distinta pureza/tricloroetano) para la remoción de restos de adhesivo con formas diferentes de aplicar el Beva (una o dos capas de Beva Film o en solución sobre una u otra superficie de adhesión, y secado previo de 24 o 48 hrs) y midiendo la fuerza de adhesión con una prueba de "pelado" (400 gr/cm) según parámetros establecidos por A. H. Hedley y A. Phenix⁸.

Se eligió la combinación: limpieza de residuos en fibra de vidrio con: acetona y el adhesivo Beva Film en una capa (48 hrs de secado) para la tela de lino y Beva Solución para la fibra de vidrio (48hrs de secado). El primero se aplicó al reverso de la tela original con plancha y el segundo diluido al 37% se aplicó a pincel sobre la tela de fibra de vidrio y se lo dejó secar otro tanto. Luego se presentó la tela en el tablero y se le aplicó vacío pero esta vez la conducción no era tan buena por el colapsado parcial de los hilos de la tela original y por lo tanto hubo que aplicarlo por tercios: centro primero y luego los laterales, de a uno por vez, con la toma del vacío en tres puntos diferentes (centros de cabezal inferior y largueros). Luego de planchar se verificó un resultado satisfactorio definitivo.

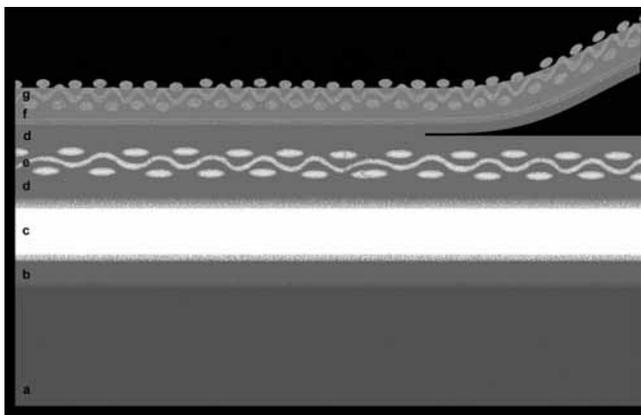
Durante esta operación se pudo verificar que la falla era cohesiva a nivel de la dispersión acrílica (498) sobre la fibra de vidrio. Se supone que la falla se

Dibujo 5: Localización de la falla de la adhesión.

debió al tiempo de secado insuficiente o un exceso del adhesivo (aplicado en forma diferente a la de las pruebas). Al aplicar aire caliente se pudo separar bastante limpiamente la tela original del Beva. Luego se removieron con bisturí los restos de Beva y 498 hasta llegar a la tela de fibra de vidrio.

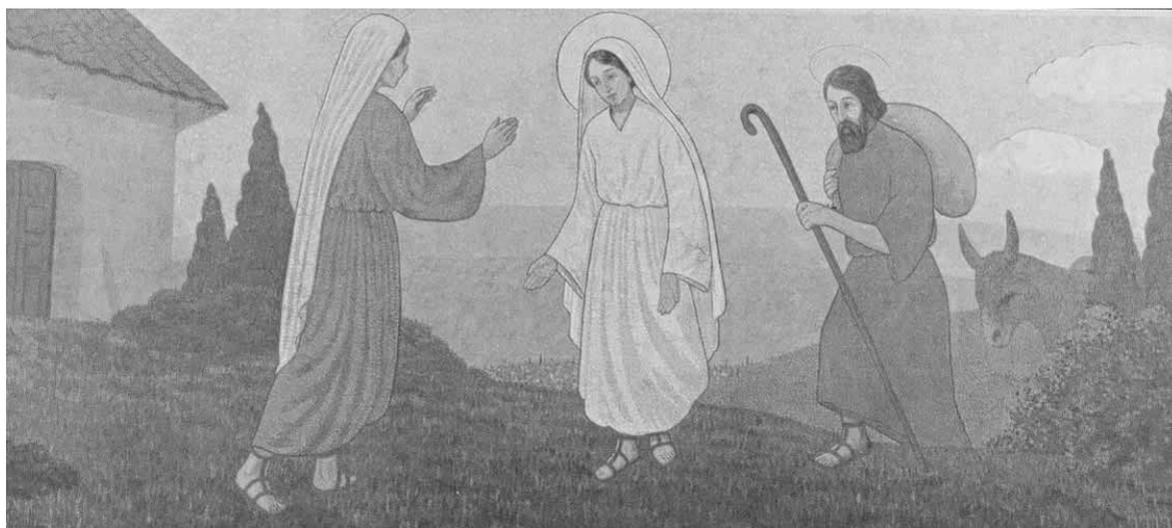
Foto 15: Toma general después de la intervención, antes de colocarla en su lugar definitivo.
