La “Madona del pajarito” de Bernardo Bitti: tratamiento de conservación y restauración

Pedro Querejazu Leyton

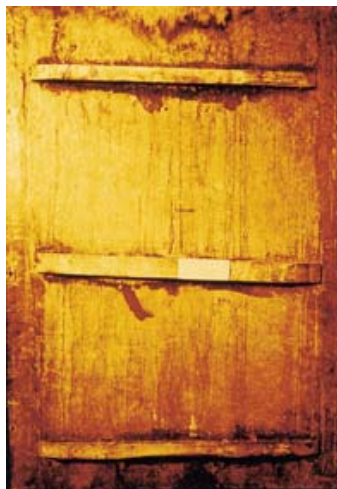
Foto 1. Reverso antes del tratamiento. Se notan las tres barras originales de refuerzo de la tabla pegadas con cola, así como manchas de chorreado de agua y de humedad.

La pieza presentaba rajaduras verticales en los bordes superior e inferior, de un máximo de 10 cm de largo las más grandes, y manchas de humedad resultantes del chorreado de agua y de humedad en el borde inferior, así como acumulación de polvo. La esquina superior derecha había perdido parte de la madera a causa, aparentemente, de un golpe.

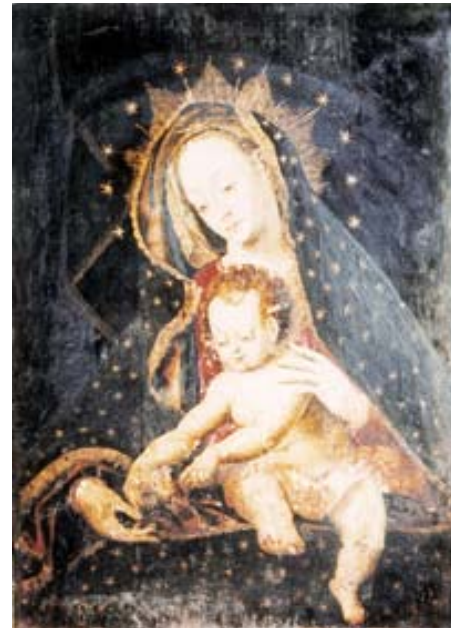
Al momento del inicio del tratamiento ten  suciedad acumulada sobre la  ltima y m s reciente capa de barniz, de principios del siglo XX, y presentaba p rdidas en la capa pict rica, algunas de las cuales llegaban hasta la preparaci n original. Presentaba, asimismo, deterioros y p rdidas de color, especialmente en el borde inferior, causados por la humedad.

Foto 2. La Madona del pajarito antes del tratamiento. Es apreciable la apariencia que data del siglo XVIII que incorpora el sobredorado de estrellas, la fimbria del manto as  como la aureola de la Virgen con estrellas. La pintura tiene barnices oscurecidos y presenta p rdidas de color y suciedad acumulada.

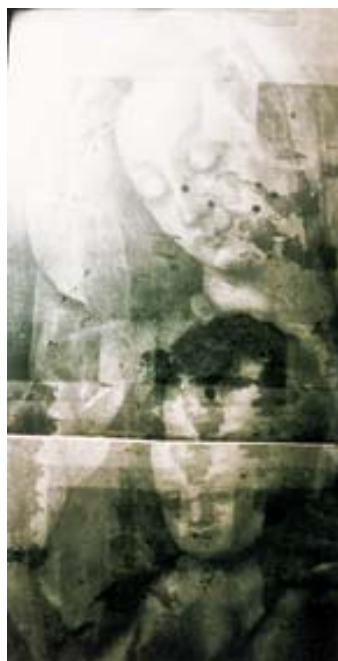
Foto 3. Mosaico radiográfico de la parte central de la pieza con las caras de la Virgen y el Niño. Se aprecia la masa de las barras y pestañas del engatillado así como las pérdidas de pintura en el pómulo izquierdo y cuello de la Virgen, la frente y nariz del Niño.

Se explicó y analizó el hecho de que los exámenes, especialmente los radiográficos, establecieron que la pintura había sufrido un daño muy severo poco después de terminada. Aparentemente la pieza habría estado en un ambiente donde se produjo algún fuego. La pintura no tenía quemaduras, pero sí gran parte de la capa pictórica se había ampollado por efecto del calor y, además, algún objeto cayó sobre la pintura estando caliente y produjo raspaduras en su caída, que dañaron la cara de la Virgen y del Niño y otras partes más bajas. La pieza fue entonces intervenida por algún discípulo próximo a Bitti, probablemente Habitabili. Esta intervención constituyó lo que se definió como capa 2, que cubrió íntegramente las figuras, pero no el fondo negro ni el dosel verde. Para realizar esta intervención debieron rasparse parte de las ampollas. Con el tiempo debieron producirse nuevas pérdidas donde estaban las ampollas subyacentes, lo cual obligó, al parecer, a realizar un tercer repinte, definido como capa 3, en el segundo tercio del siglo XVII. Los especialistas estiman que pudo tratarse del pintor jesuita Diego de la Puente. Debieron producirse nuevos y sucesivos desprendimientos de color, los que motivaron intervenciones o repintes parciales. Una tercera intervención general se realizó durante la segunda mitad del siglo XVIII, oportunidad en que la pieza fue repintada íntegramente incluyendo sobredorados o brocateado en una nueva aureola de la Virgen con estrellas y colocación de estrellas sobre el manto. Ésta fue definida como capa 4. Ulteriormente, la pieza había recibido sucesivas capas de barniz.

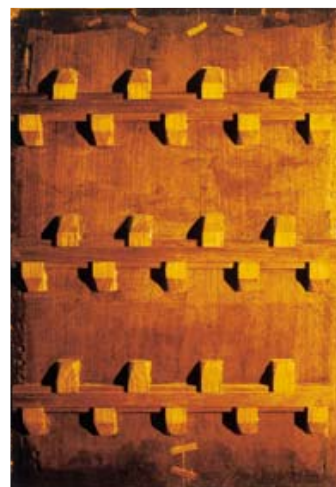
Foto 5. La pieza después de la remoción de las barras originales y su sustitución por un engatillado muy agresivo. Nótese las inclusiones de madera colocada diagonalmente para controlar las rajaduras del tablero en los bordes superior e inferior.

1. Que se retiraría el engatillado realizado por José Rovira y que se sustituiría por uno más liviano con barras de aluminio y pestañas más pequeñas y ligeras; por considerar que el soporte de la pieza se había comportado excelentemente a lo largo de 400 años (idealmente hubiera sido preferible no retirar sus barras de refuerzo originales) y porque se consideró que era una estructura demasiado masiva y agresiva adherida a la espalda de la pieza.

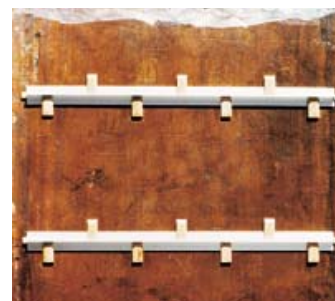
Foto 6. Engatillado final que sustituyó al realizado por Rovira. Se sustituyeron las grandes barras y pestañas de madera por pequeñas pestañas de madera y tres barras de aluminio, con perfil en “T”, y pequeños topos de madera para asegurar las barras deslizantes de aluminio.

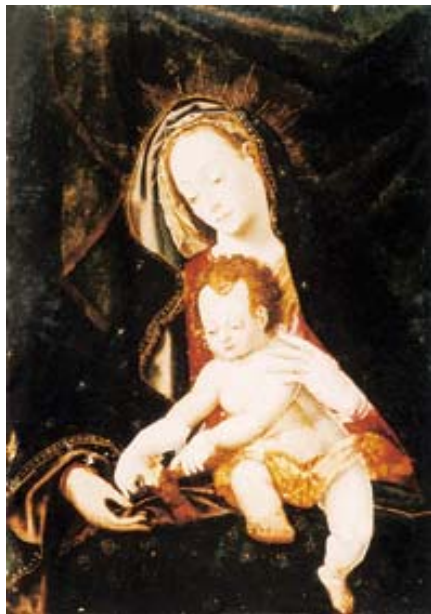
Foto 7. La pieza al final de la primera fase de tratamiento. Tiene una limpieza superficial y masillado de las pérdidas.

Por el anverso el profesor Rovira realizó una limpieza superficial, la remoción de las últimas capas de barniz y las estrellas brocateadas en la aureola y manto de la Virgen y un masillado de las pérdidas con pasta blanca compuesta de yeso mate y coleta, dejando el tratamiento de la pieza en ese estadio.

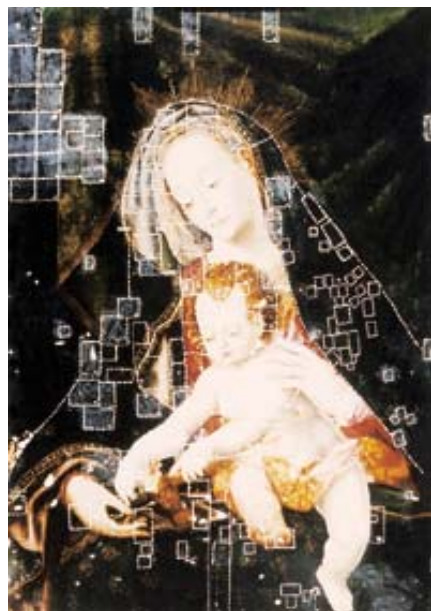
Foto 8. La pieza con la delimitación, pintada con color blanco, de las partes que tenían ampollas subyacentes y que requerían fijado y consolidación.

Como la principal causa de deterioro de la pieza fueron las ampollas resultado del fuego. Se hizo un cuidadoso examen acústico de la pieza para determinar la ubicación precisa de ampollas subyacentes o partes desprendidas. Se marcaron las partes que requerían tratamiento y se las consolidó en forma sucesiva y alterna, es decir, nunca ampollas una al lado de otra, sino tratamientos locales separados y alternos. El tratamiento se hizo con la aplicación de coleta en la secuencia siguiente: Precautado del lugar a tratar con lámpara infrarroja; aplicación de la coleta en superficie; realización de pequeñas perforaciones con aguja para facilitar el ingreso de la coleta en los riñones o periferia de cada ampolla; nueva aplicación de calor infrarrojo con nueva aplicación de coleta hasta que dejase de ser absorbida por la ampolla; aplicación de fragmentos de papel de seda mojados en agua sobre la superficie tratada; oreado de la humedad del papel y la coleta; planchado de la superficie con espátula caliente; secado del tratamiento local bajo presión de pesos por 48 horas, retirado del papel y limpieza de los eventuales restos de coleta de la superficie con tampones húmedos en agua tibia. El tratamiento se realizó hasta que desaparecieron totalmente las referencias acústicas de la falta de adherencia de la capa pictórica, y se aplicó también con las ampollas resultantes del tratamiento de impregnación.

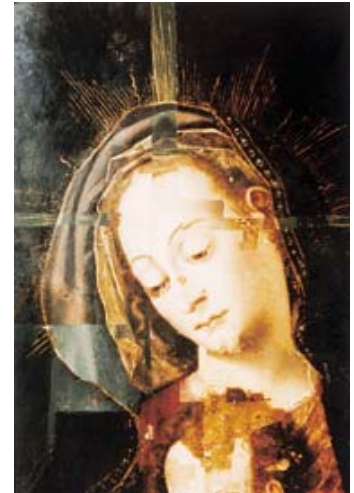
Foto 9. Detalle de la cara de la Virgen con las calas de limpieza con las que se aprecian las modificaciones realizadas en la pieza en las sucesivas capas de pintura.

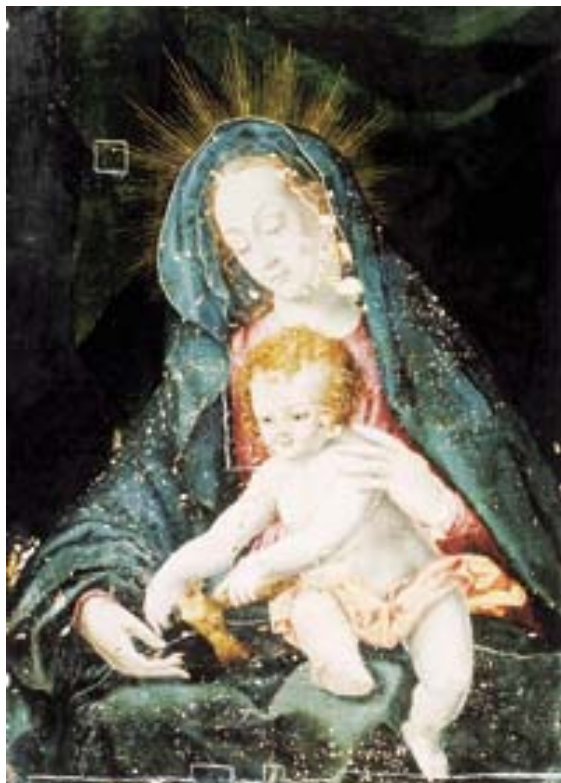
Foto 11. La pieza después de terminada la limpieza. Se ha recuperado la capa original en su integridad, salvo el manto azul y las partes que cubrían las pérdidas de las caras de la Virgen y del Niño, que corresponden a la segunda capa de pintura. Están marcadas las partes que requieren una segunda serie de fijado en las ampollas que en la primera secuencia no se hicieron evidentes. **Foto 12.** La pieza después de terminado el tratamiento.

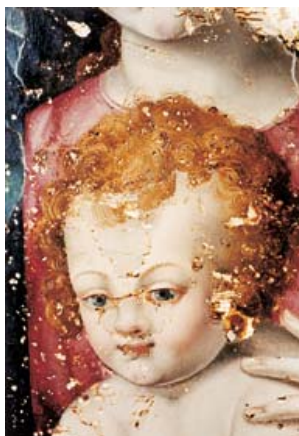
Foto 13. La cara del Niño Jesús después de la limpieza. Se ha recuperado la capa original y se ha dejado la segunda capa sobre la parte central de la frente y la nariz, así como parte del hombro derecho.

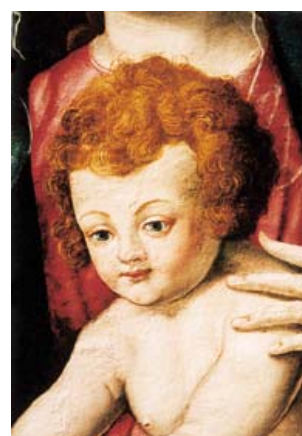
Foto 14. La cara del Niño Jesús iluminada con luz rasante, después de terminado el tratamiento. Se aprecia la diferencia en relieve de las partes de la segunda capa de pintura, de color más castaño, que cubría las pérdidas del original, que han sido cubiertas e integradas al color del original.

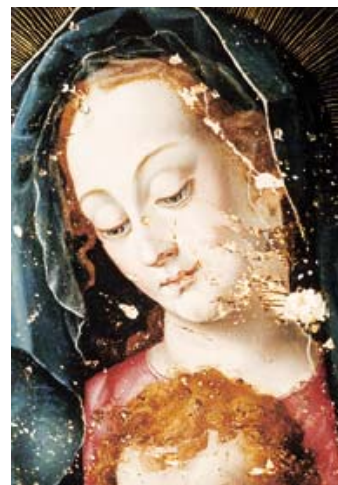
Foto 15. La cara de la Virgen y la frente del Niño después de la limpieza. Se ha recuperado la capa original y se ha dejado la segunda capa sobre las grandes pérdidas del pómulos y sobre el manto azul de la Virgen.

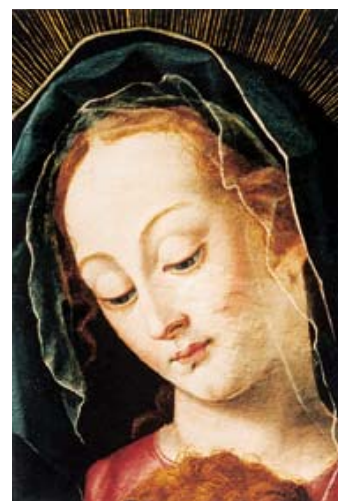
Foto 16. La cara de la Virgen después de terminado el tratamiento iluminada con luz rasante. Se aprecia la diferencia en relieve de las partes de la segunda capa de pintura, de color más castaño, que cubría las pérdidas del original, que han sido cubiertas e integradas al color original.
