Preservando una tradición milenaria: restauración del Via Crucis de la capilla de San Isidro Labrador

M. Soledad Correa Salas

En este artículo se describe el tratamiento de restauración de un Via Crucis compuesto por litografías impresas sobre papel, que fue traído de la Capilla de San Isidro Labrador, IV Región, a las dependencias del Laboratorio de Papel del Centro Nacional de Conservación y Restauración (CNCR) en Santiago.

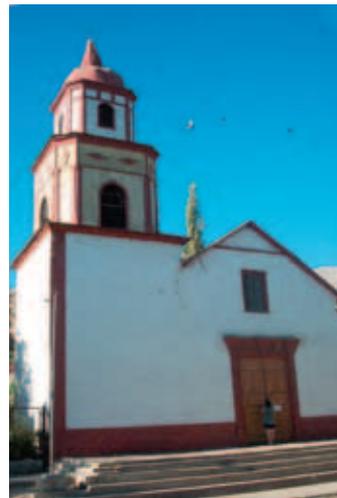
Foto 1. Fachada de capilla de San Isidro, 2001.

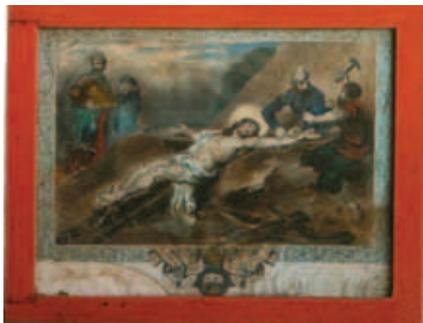
Foto 2. Anverso de la estación N° XI antes del tratamiento, 2002.

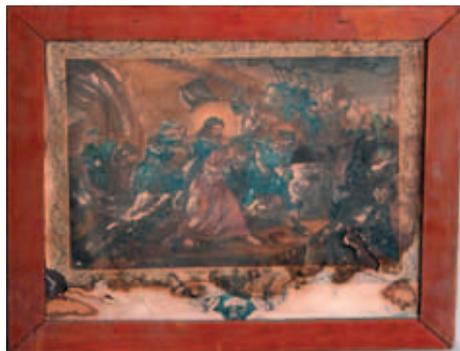
Foto 5. Detalle anverso de la estación N° II antes del tratamiento. La superficie abrasionada presentaba faltantes de pigmento, 2002.

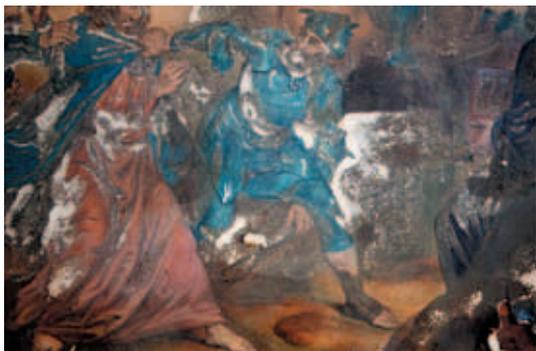
Foto 6. Anverso de la estación N° V antes del tratamiento, 2002.

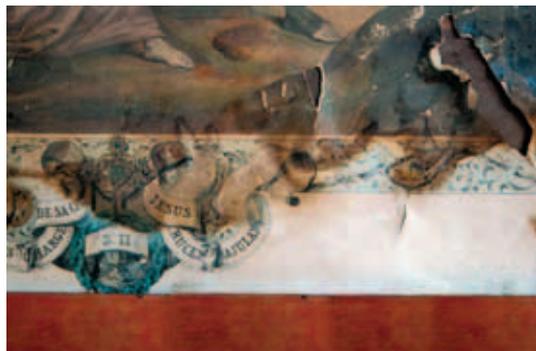
Foto 7. Detalle anverso de la estación N° V antes del tratamiento. Aureolas de humedad oxidadas habían manchado aún más el soporte que se encontraba adherido a un respaldo de madera, 2002.

Las estaciones V y II estaban firmemente adheridas al respaldo de madera con un adhesivo soluble al agua; la primera presentaba el adhesivo localizado y la otra estaba adherida en un 30% de su superficie. Para eliminar el respaldo, se probó por el anverso humidificar en forma local las áreas adheridas de manera de obtener una humidificación controlada. Se dispusieron pequeños trozos de papel secante humedecido sobre Gore-tex en las zonas afectadas. Los tiempos de exposición variaron de acuerdo a la cantidad de adhesivo presente. Este método junto a la utilización de un bisturí capaz de cortar el adhesivo algo reblandecido por la acción de la humedad permitió desprender el soporte de la estación N° V. Sin embargo, el método no fue eficaz en el caso de la estación N° II pues el soporte presentaba

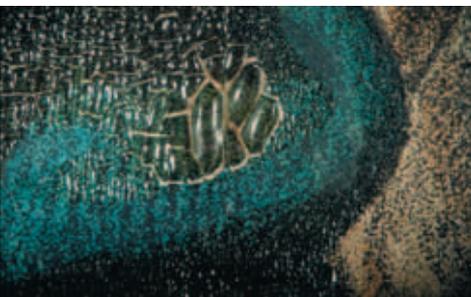
Foto 8. Detalle del barniz contraído en la superficie de la estación N° X, 2002.

En muchas zonas el espeso barniz se había contraído y en algunas obras éste se había escamado levantando zonas del pigmento. En estos casos los pigmentos fueron tratados con gelatina tibia poco concentrada aplicada con un pincel fino bajo lupa binocular, lo que tras reblandecer el barniz permitió consolidar el material descamado.

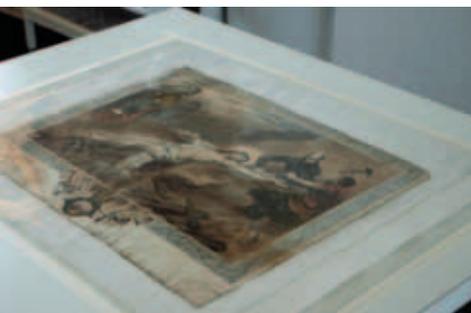
Foto 9. Proceso de humectación en cámara de la estación N° XI, 2002 .

Para la eliminación de las deformaciones del soporte se procedió a humectar las obras en una cámara de humidificación. Luego de dos horas, la obra había absorbido humedad suficiente para proceder a su prensado con entretelas de poliéster y papeles secantes. En las zonas en las cuales las arrugas se encontraban fuertemente marcadas, éstas se aplanaron, previo al prensado, con una espátula con calor aplicada sobre un trozo de Mylar®.

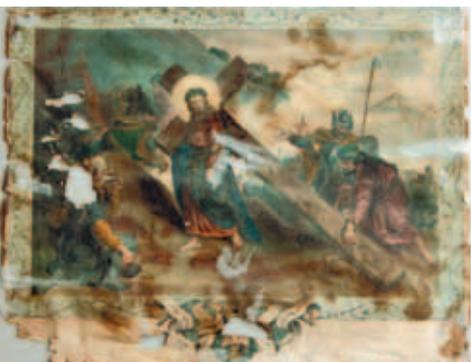
Foto 10. Anverso estación N° V una vez liberada del soporte de madera, 2002.

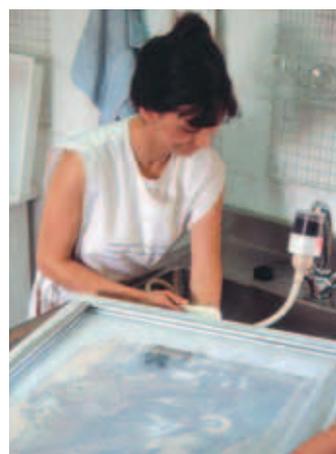
Foto 12. Lavado entre bastidores, 2002.

Se colocaron las obras humedecidas entre entretelas de poliéster, las cuales fueron a su vez dispuestas entre dos bastidores con malla tensada, las cuales protegerían por anverso y reverso a las obras durante el lavado evitando tensiones del material debilitado y la innecesaria manipulación. Cada obra fue sometida a un lavado por inmersión en agua tibia filtrada durante dos horas; sin embargo en la estación V, luego de 1 hora y 20 minutos en el baño, empezó a desprenderse el pigmento azul de la capa de Cristo. La obra fue inmediatamente sacada del agua, secada y después de dos días vuelta a sumergir, pero esta vez por 40 minutos para evitar la activación del pigmento azul. Este último lavado permitió finalizar el proceso de reducción de manchas y eliminación del adhesivo que había quedado inconcluso. Tras el lavado las obras fueron secadas al aire.

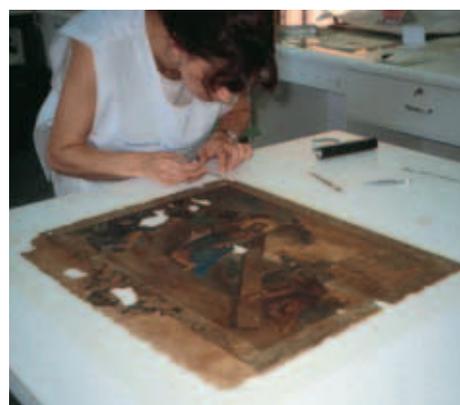
Foto 13. Laminación de la estación N° V sobre papel Kaji natural, 2002.

Posteriormente las obras fueron laminadas con el propósito de reforzar los soportes debilitados. Para este efecto, cada obra fue humedecida nuevamente para ser laminada con papel japonés Kaji natural, utilizando como adhesivo una mezcla de almidón de trigo y metil celulosa en una proporción de 1:2.

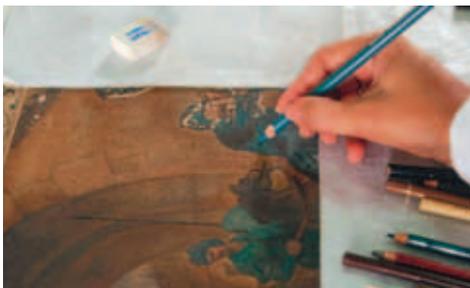
Foto 14. Reintegración cromática con lápices de colores en la estación N° II, 2002.

Las lagunas de pigmento fueron reintegradas con pasteles, lápices de colores y en algunos casos acuarelas. Como en la mayoría de los grabados no fue posible rebajar las aureolas de humedad por medios acuosos, éstas fueron reducidas visualmente con pasteles en polvo.

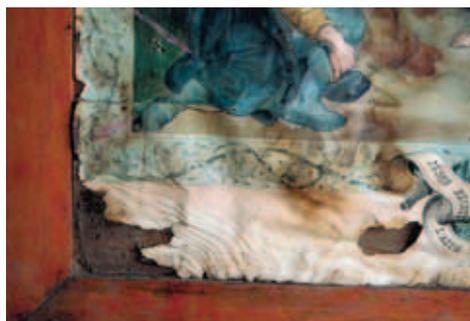
Foto 15. Detalle de faltante de soporte estación N° V antes del tratamiento, 2002.

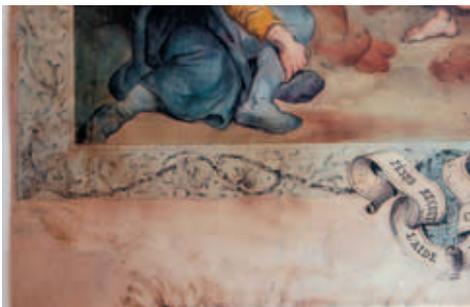
Foto 16. Mismo detalle con injertos teñidos, 2003.

Las dos obras más debilitadas presentaban faltantes de soporte en los márgenes, por lo que se tiñó el papel de injerto con pinturas acrílicas, logrando una tonalidad similar al original.

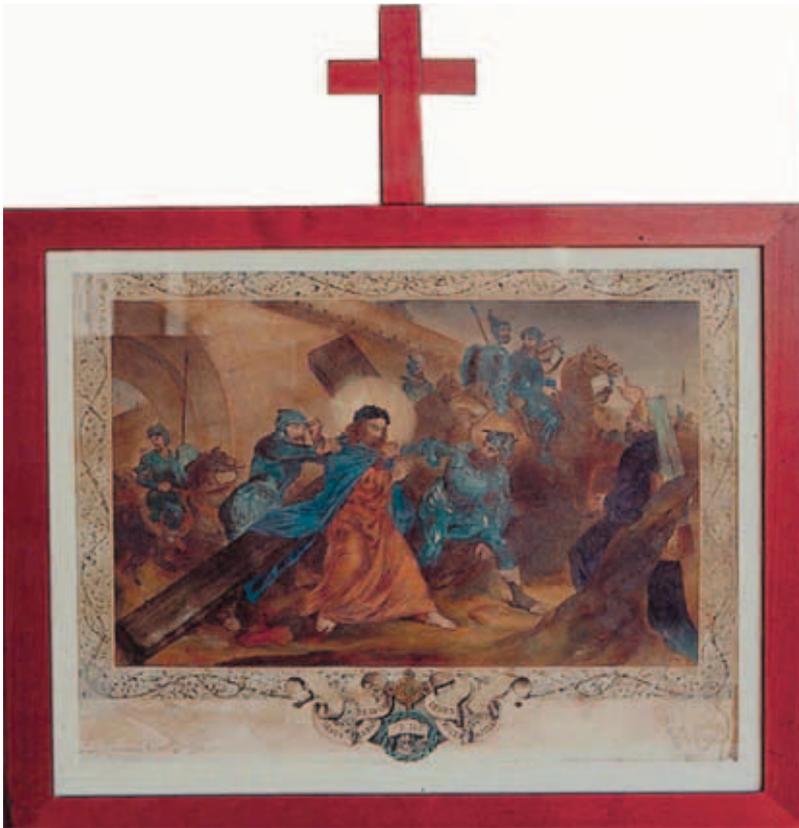
Foto 17. Estación N° II después del tratamiento, 2003.

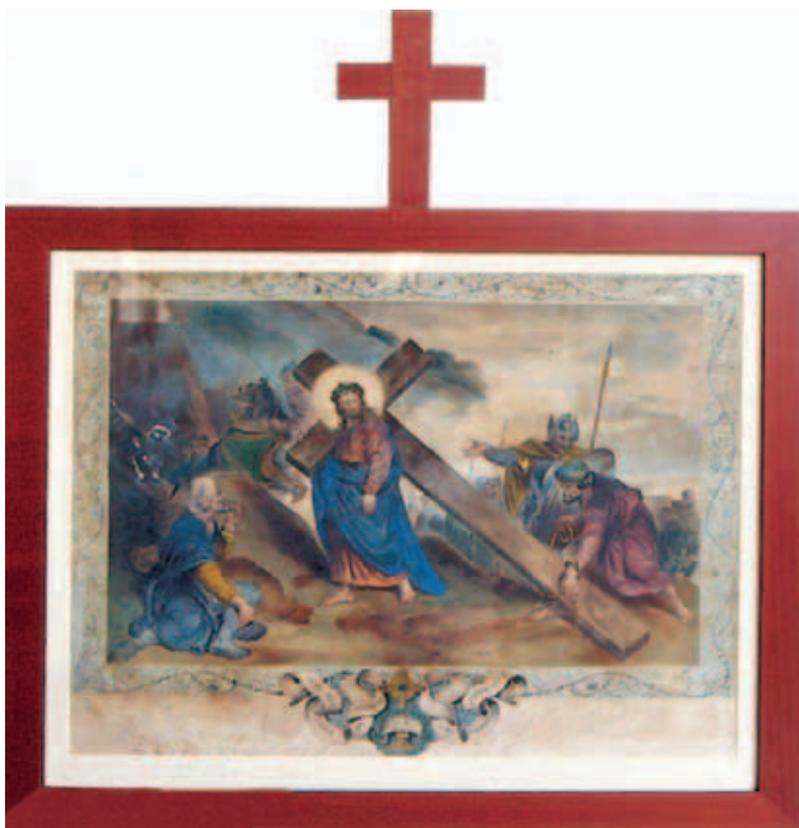
Foto 18. Estación N° V después del tratamiento, 2003.
