RESTAURACIÓN DEL RETRATO DE JUAN FACUNDO QUIROGA

Alejandra Castro Concha¹

Resumen

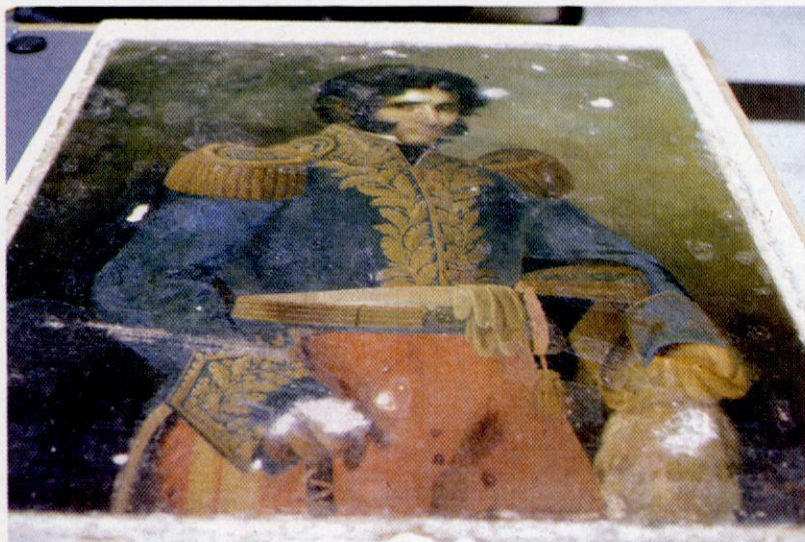
Por el reverso del soporte se apreciaba un tratamiento inconcluso de unión de rasgados e injerto de faltantes, realizado con posterioridad a la remoción de varios parches (intervenciones anteriores).

Aunque en el tratamiento anterior varios repintes habían sido removidos, aún se apreciaban restos de éstos en toda la obra, principalmente en el color verde del fondo.

El barniz prácticamente no había sido intervenido aún y sólo se encontraba parcialmente eliminado en zonas donde habían sido removidos algunos repintes. Este estrato presentaba alteración de color con amarillamiento notorio e irregularidades en el brillo.

Foto 2. *Obra al comenzar el tratamiento de restauración. En un tratamiento anterior la obra ya había sido consolidada y se había realizado parte del tratamiento de recuperación del soporte, con la aplicación de injertos y costura térmica en faltantes y rasgados del soporte. Fotografía: Alejandra Castro, 1997.*

1. Tratamiento del reverso: costuras térmicas e injertos.
2. Reentela con Beva.
3. Test de solventes: remoción del barniz y repintes.
4. Nivelación de faltantes (resanes) y reintegración cromática.

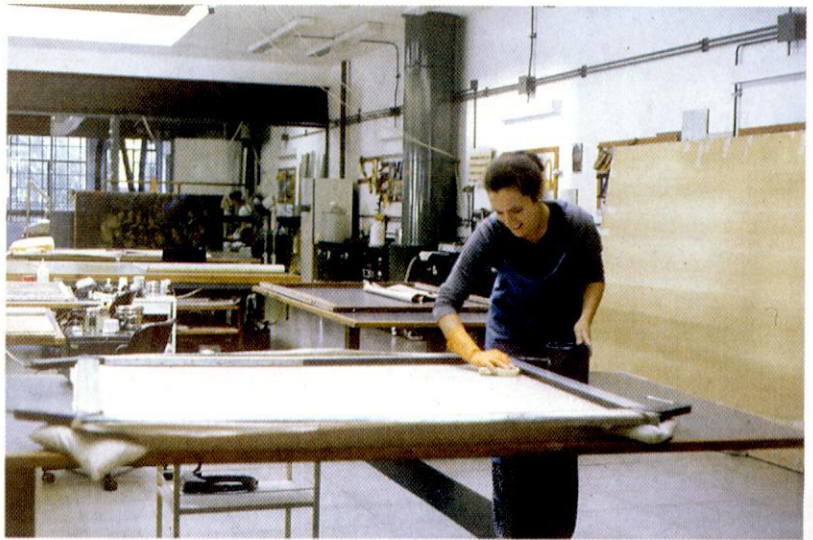
Foto 3. Preparación del soporte auxiliar para reentela: decatizado e impermeabilización. Fotografía: Alejandra Castro, 1997.

La preparación del soporte auxiliar para reentela consistió en seleccionar una tela de lino crudo de trama y características similares al original para decatizarlo. Cabe señalar que el grado de decatizado del soporte auxiliar, con 4 sucesivas mojaduras y tensiones del lino, estuvo determinado por el mismo factor climático de altos niveles de humedad relativa citado anteriormente. Luego el soporte auxiliar fue impermeabilizado con dos capas de Mowilith DS5 diluido en una proporción de 1 a 6 y 3 a 2 respectivamente, en agua destilada. La primera mano de impermeabilizante tuvo como función impregnar en forma pareja la tela y evitar que el adhesivo de reentela (Beva) traspasara hacia atrás, además de lograr mayor estabilidad dimensional del lino. La segunda mano, que crea un film impermeable, permitió que durante la reentela el Beva se adhiriera más a esa superficie que al original logrando una adhesión lo más mínima posible, de contacto.

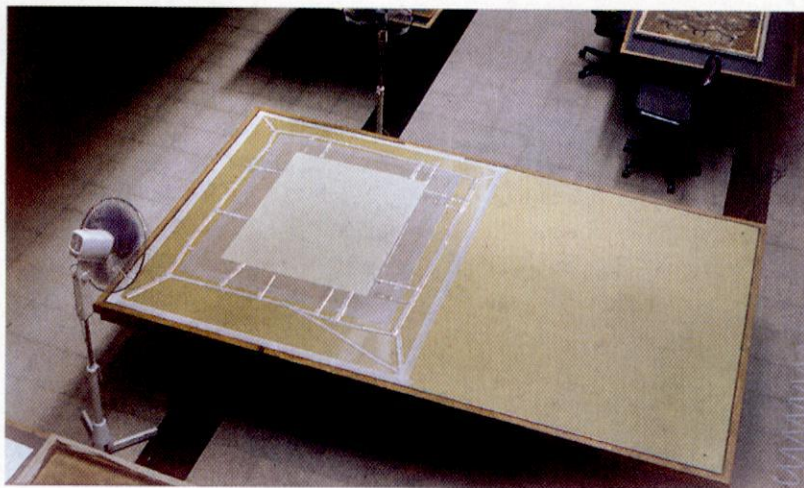
Foto 4. Reentela en la mesa térmica. Fotografía: Alejandra Castro, 1997.

Una vez preparado el lino de reentela, se fijó a éste el Beva film que previamente había sido recortado según el contorno de la obra. Para esto se aplicó calor leve con una plancha, permitiendo que el film adhesivo se separara del papel siliconado para quedar fijo en el soporte auxiliar y posteriormente adherir a éste la obra.

Previo a la reentela en sí, es recomendable realizar un prefijado del Beva film al soporte auxiliar, en la mesa térmica. Este proceso se activa a 62 °C de temperatura y tiene como objetivo disminuir el grado de penetrabilidad y adhesión del original para facilitar una eventual remoción de la reentela.

Una vez concluido el proceso, se pudo constatar que la obra quedó muy bien adherida y el calce del original al Beva film, casi exacto. La ventaja de este adhesivo y del modo en que se aplica es un resultado muy limpio y estéticamente favorable en que la cantidad de adhesivo, su nivel de penetrabilidad al soporte y demás estratos originales, está controlado por su aplicación a través de un film.

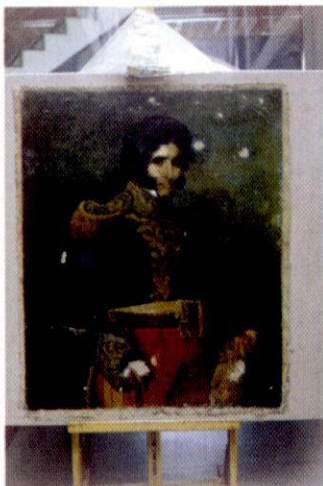
Foto 5. Obra ya reentelada y fijada a una superficie rígida, en espera de un nuevo bastidor. Fotógrafa: Alejandra Castro, 1997.

Posterior a la reentela, en espera de un nuevo bastidor, la obra fue fijada en un soporte rígido de madera para realizar la siguiente etapa del tratamiento.

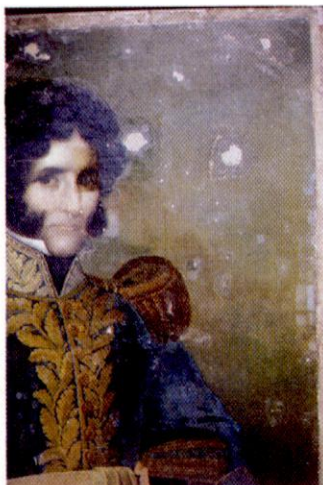
Foto 6. Remoción de barniz y repintes en curso. Se aprecian las irregularidades en la zona del fondo. Fotógrafa: Alejandra Castro, 1997.

El estrato de barniz fue removido en su totalidad en la zona del personaje pero no en el fondo. Esto porque el resultado era muy disparejo e implicaba una acción demasiado enérgica con riesgos de abrasión sin lograr un resultado homogéneo que sólo agregaría manchas e irregularidad de color y brillo a las ya existentes. Esta decisión fue tomada considerando además que el fondo era de color liso, donde existían sutiles variaciones por esfumado y donde la remoción parcial del barniz no implicaría una alteración estética.

Se realizaron pruebas en varias zonas de color de la obra sin obtener resultado hasta la prueba realizada con la mezcla de toluol-isopropanol en una proporción de 50%. Esta mezcla de toluol-isopropanol es una mezcla media-móvil en la que el toluol presenta índices de mayor penetrabilidad y el isopropanol mayor retención. Se comprobó que esta mezcla claramente

removía el barniz sin problemas en las carnaciones y color del fondo, pero se detectó un leve levantamiento de capa pictórica en el color azul de la chaqueta, en el rojo del pantalón y negro del cabello.

Tomando en cuenta que al remover el barniz en estas zonas se detectaba presencia de pigmento en el tercer isopo, ya que el barniz era removido con cierta dificultad, se probó una mezcla para esta última etapa que tuviera rangos menores de penetración. Para esto se realizaron pruebas con la mezcla de isooctano con isopropanol, cambiando el toluol por el isooctano, de baja retención y baja penetrabilidad (muy volátil), logrando un resultado satisfactorio.

En lo que se refiere a la remoción de los repintes, se confirmó el buen resultado de la aplicación del solvente dicloroetano-formiato de etilo-ácido fórmico (50:50:2), una mezcla de altísima penetrabilidad y niveles de retención medio-alto, que figuraba en la bibliografía consultada como la mezcla adecuada para remover repintes oleosos y proteicos (no había antecedentes ni análisis de laboratorio que confirmaran el origen de estos repintes)⁸. La remoción de los repintes dejó restos de color que tenían la apariencia de una tinción del estrato pictórico original, sin ser posible insistir por riesgo de abrasión. Se planteó entonces la posibilidad de realizar pruebas con un compuesto formulado en el laboratorio de química de Fundación Tarea, según fórmula y teoría de Wolbers⁹: El gel utilizado fue el 103.2 con muy buenos resultados en la eliminación de restos de repintes para mejorar notoriamente la homogeneidad de las superficies de color, sobre todo en el fondo y rojo del pantalón.

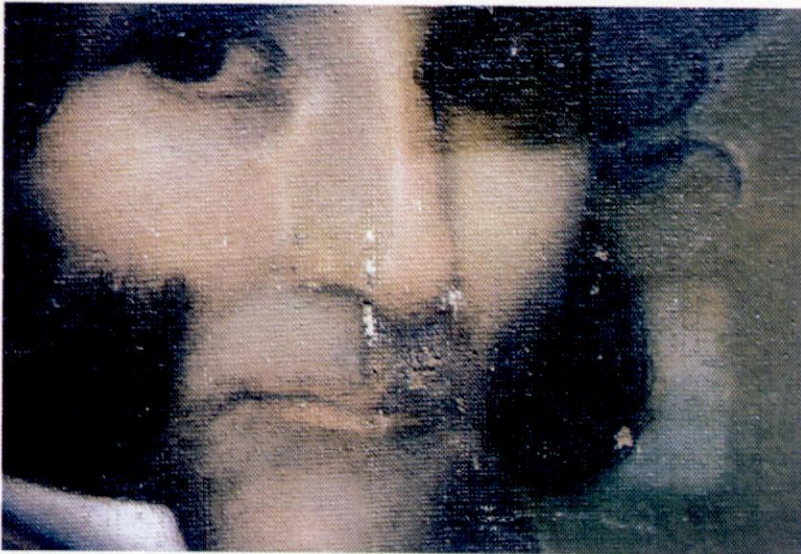
Foto 7. Remoción del barniz. Detalle en zona del rostro. Fotógrafa: Alejandra Castro, 1997.

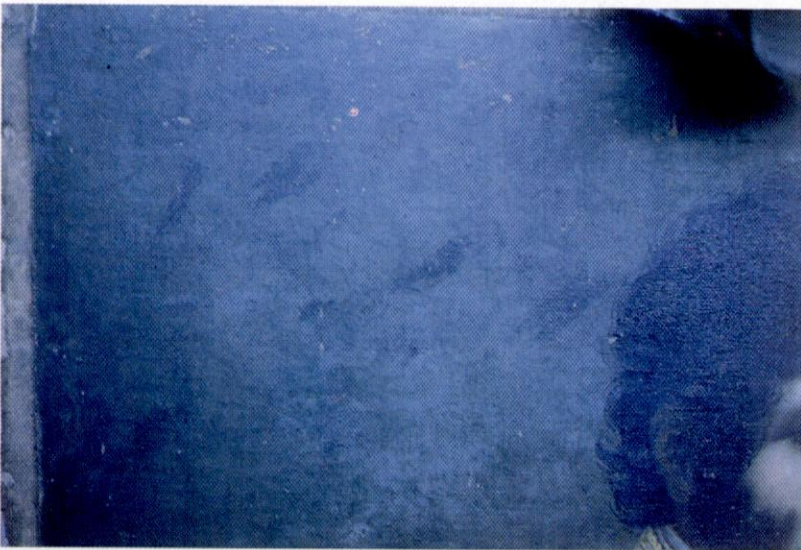
Foto 8. Detalle de cuadrante superior izquierdo: en esta zona había varios repintes que fue imposible remover con la aplicación del test de solventes. Fotógrafa: Alejandra Castro, 1997.

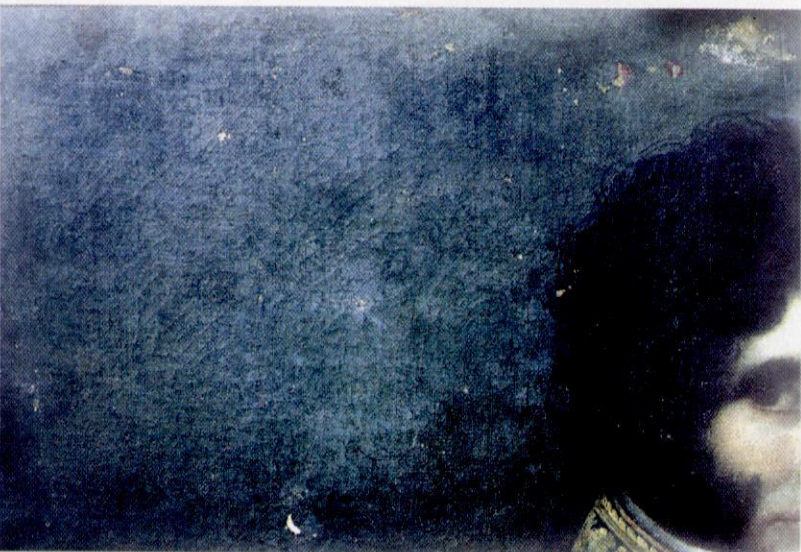
Foto 9. Detalle de cuadrante superior izquierdo: misma zona después de aplicar gel según fórmula de Wolbers. Fotógrafa: Alejandra Castro, 1997.

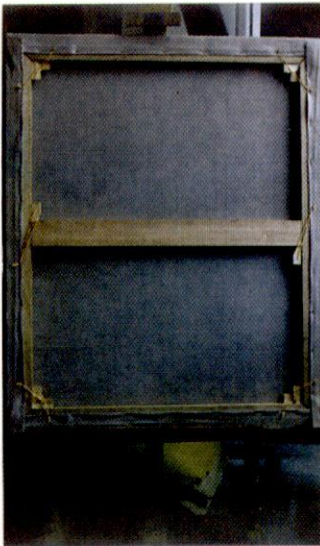
Foto 10. *Obra ya tensada en un nuevo bastidor. Por el reverso se aprecia cómo el adhesivo no traspasó el soporte auxiliar, dando un resultado muy limpio y estéticamente favorable.* Fotógrafa: Alejandra Castro, 1997.

Una vez concluida la limpieza se le aplicó a la obra, con una brocha, barniz de resina dammar diluida en xilol. Previamente se montó la obra en un nuevo bastidor impregnado con K-othrina¹⁰ para posteriormente sellar la madera, aplicando cera de abeja común.

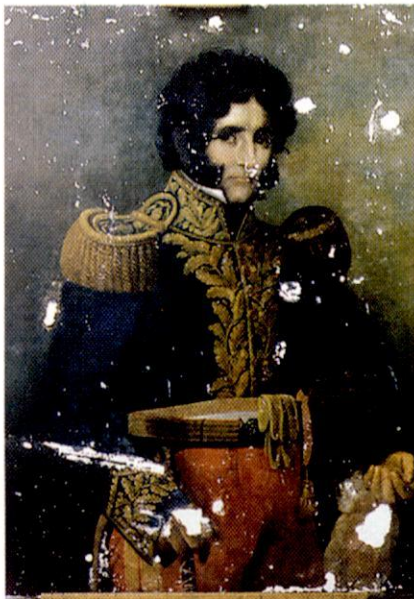
Foto 11. *Obra con faltantes ya niveladas (resanes de coletta con glicerina y carbonato de calcio).* Fotógrafa: Alejandra Castro, 1997.

Para resanar los faltantes se probaron tres mezclas diferentes para aglutinar el carbonato de calcio; optando por la primera —Colletta Corradini con glicerina¹¹— por su elasticidad y resultado de superficie más lisa. La segunda —Colletta Corradini con melaza y Mowilith DS5— se descartó por resultar menos maleable y algo rígida. La tercera —Colletta Corradini con melaza— si bien ofrecía similares características que la elegida, resultaba menos plástica, factor a tomar en cuenta en algunos resanes de dimensión importante como en la zona del sombrero y mano del personaje.

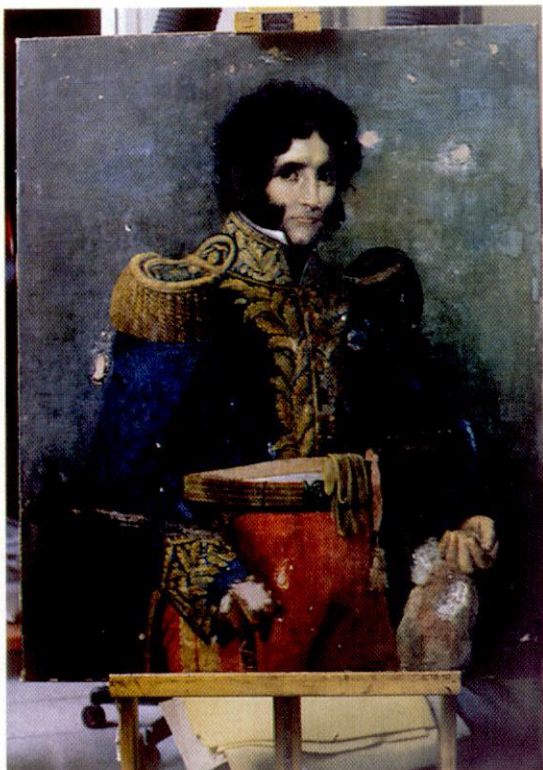
Foto 17. Obra antes del tratamiento de nivelación de faltantes y reintegración cromática. Fotografía: Alejandra Castro, 1997.

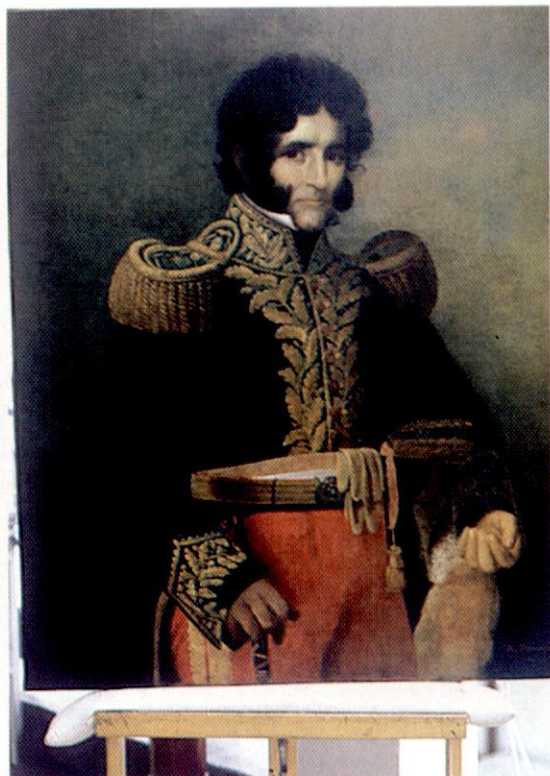
Si bien en un principio y por el grave estado de conservación y las complicaciones que presentaba la obra al estar muy intervenida con múltiples repintes, se estimó difícil lograr un buen resultado, la puesta en valor de ésta es evidente y el trabajo final evaluado como muy satisfactorio, superando las expectativas iniciales.

Foto 18. Obra después del tratamiento. Fotografía: Alejandra Castro, 1997.

El Paraloid se descartó por resultar muy opaco y difícil de aplicar con el pincel. Se utilizaron tanto los pigmentos aglutinados en AYAB como los aglutinados al barniz. En una primera etapa se reintegraron los faltantes resanados para luego integrar y/o igualar zonas de color del fondo y chaqueta que se percibían como manchas, ya sea por irregularidad del barniz o por rastros de repintes. En esta última etapa resultó muy útil la aplicación de veladuras de pigmentos aglutinados con AYAB que por su consistencia permitió un resultado muy parejo. También en estas zonas se aplicaron los pigmentos aglutinados al barniz (Maimeri), adecuados por su transparencia.

Como técnica se planteó la utilización del rigatino y puntillismo, independiente de las veladuras. La primera técnica se consideró con prioridad por ser conocida y tener experiencia en ella, aunque debió ser descartada porque el texturado de los resanes no permitía aplicar el color extendiendo el pincel. La segunda técnica fue elegida por ajustarse no sólo al texturado de los resanes sino que a la textura original de la obra que semejava pequeños puntos, regularmente dispuestos en toda la superficie.
