Placas de vidrio del Archivo Fotográfico Chilectra: un caso práctico de conservación

Duvy Argandoña Adasme
Vianka Hortuvia Atenas
Ximena Medina Sancho
Ricardo Pereira Viale

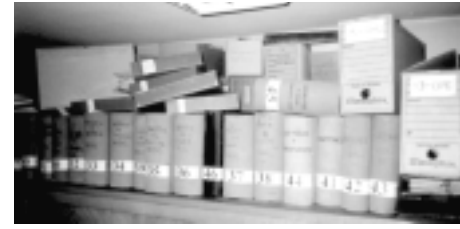
La mayor parte de ellas se encontraban almacenadas en carpetas de cartulina guardadas, a su vez, en cajas de cartón corriente con altos índices de acidez. Una cantidad menor estaba dentro de cajas originales de placas fotográficas de la época, tales como *Eastman Kodak Company*, *Einsenberger*, *Velox*, *The Imperial Dry Plate Co.*, *J. Jougla* y *Veritas*, entre otras. Algunas de estas cajas estaban rotuladas con un número y con algún tipo de información.

Foto 4: Estado de almacenamiento del Archivo Fotográfico Chilectra anterior al inicio del proyecto de rescate y puesta en valor.

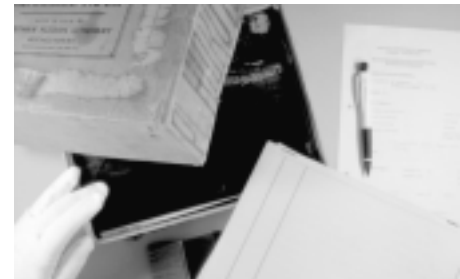
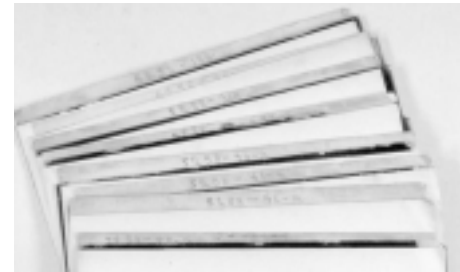
En general, la colección presentaba gran cantidad de polvo, grasa y suciedad. En muchos casos huellas dactilares en el soporte y la emulsión, así como cintas plásticas adhesivas en ambos lados de la placa, sujetando la etiqueta descrita anteriormente. Junto a ello y como consecuencia de las inundaciones señaladas, también encontramos algunas placas de vidrio con papel adherido a la emulsión. En algunos casos también se encontraron colonias de hongos depositadas en la emulsión y etiqueta y, por último, fecas –probablemente de roedores– en el interior de las carpetas de cartulina que contenían las placas.

Fotos 5 y 6: Estado en que se encontraban almacenadas las placas.

Los deterioros más frecuentes observados en la emulsión fueron: espejamiento de plata, generalmente en los bordes de la imagen; amarillamiento de la emulsión, provocado principalmente por sulfuración, fijado y lavado deficientes; desvanecimiento de la imagen y, por último, desprendimiento, descascarado y pérdida de la emulsión.⁶

Foto 7: Tipos de deterioros hallados en las placas: espejamiento de plata, papel adherido a la emulsión y etiquetas con cinta adhesiva.

Una situación frecuente fue encontrar cinta plástica adhesiva adherida al soporte, emulsión y/o etiqueta de la placa. En estos casos se retiró con ayuda de un bisturí y cuando dejaba manchas, generalmente en la emulsión, éstas se eliminaron con alcohol metílico puro obteniendo buenos resultados.

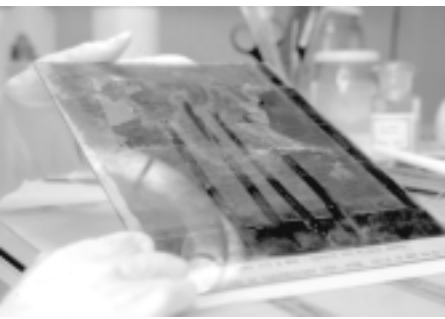
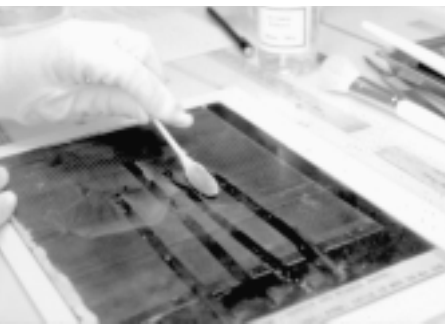
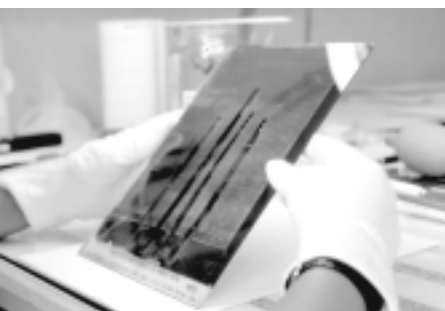
Fotos 13, 14 y 15: Secuencia de limpieza de soporte de una placa de vidrio, con alcohol etílico al 70%.

Para el tratamiento del soporte se utilizó pincel y tórula de algodón, humectada con alcohol etílico al 70%. Para la limpieza de la emulsión se utilizó pincel suave y pera de aire. Cada negativo fue tratado en forma individual y los deterioros más complejos fueron analizados en equipo.⁹

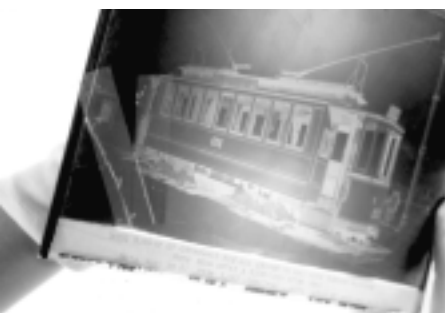
Foto 16: Eliminación de cinta adhesiva del lado de la emulsión de una placa de vidrio.

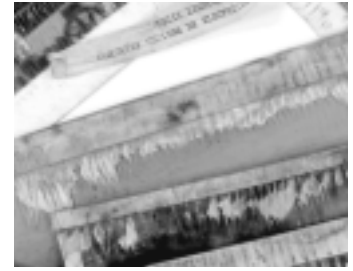
Esta colección sufrió el embate de inundaciones y numerosos traslados, los que produjeron la pérdida total de algunas piezas y daños parciales en otras.

Foto 17: Placas afectadas durante la inundación.

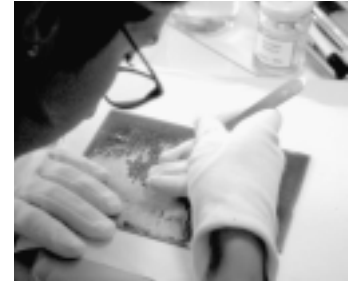
Foto 18: Eliminación de papel adherido a la emulsión.

Otra circunstancia especial se dio cuando se encontró papel adherido a la emulsión, como consecuencia de la inundación ya comentada. Este fue retirado en forma mecánica utilizando un bisturí y humectando el área con alcohol etílico al 95% y, en algunos casos, al 70% para retirar las fibras de papel más adheridas. En casi todas las placas que presentaban papel adherido se observó una alteración de la gelatina, debido a las huellas o marcas dejadas por los pliegues del papel en la superficie de la emulsión. En las áreas más afectadas, la emulsión se hallaba muy delgada y resultó muy riesgoso intervenir, puesto que era fácil que ésta se desprendiese. En estos casos se optó por no insistir con la intervención.

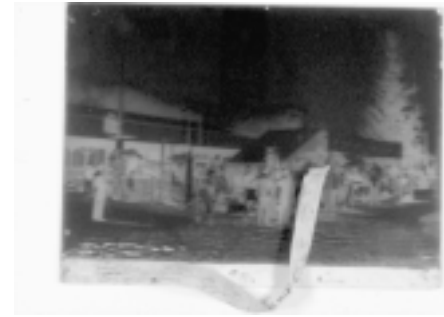
Foto 19: Placa de vidrio y etiqueta con deterioro por hongos.

En algunas placas se encontraron colonias de hongos depositadas, generalmente, en la emulsión y etiqueta. Para extraerlos se limpió la zona afectada con alcohol etílico al 95%.

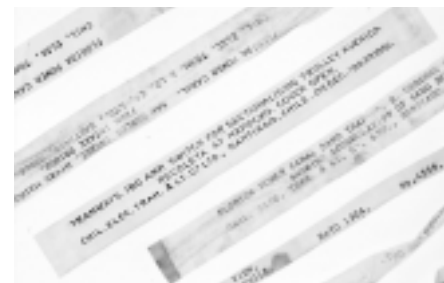
Foto 20: Etiquetas con pie de foto. Al centro, etiqueta tratada.

En relación a las etiquetas de tela originales adheridas a las placas, éstas se desprendieron y limpiaron individualmente con una tórula de algodón humectada en alcohol etílico al 95% y 70%. En algunas etiquetas el adhesivo original se encontraba cristalizado, de color café y muy sucio. En estos casos se removió humectando con metil celulosa y, posteriormente, se retiró en forma mecánica con un bisturí eliminando de esta manera gran parte de los residuos depositados, recobrando así parte de su estado original.

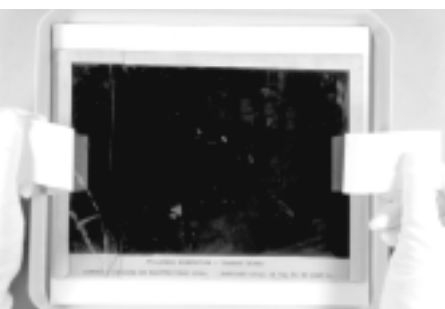
Foto 22: Placa de vidrio quebrada, extendida sobre soporte rígido con asas dentro de una bandeja plástica.

Como primera medida preventiva, estas placas quebradas fueron extendidas individualmente —con todos sus fragmentos— en soportes de cartón rígido forrado en papel libre de ácido, con dos asas para facilitar su manipulación y traslado. Así, fueron almacenadas horizontalmente en bandejas plásticas apilables a la espera de su tratamiento posterior.

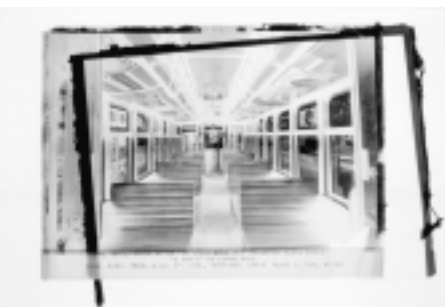
Estas piezas se encontraban muy sucias, fragmentadas y, en algunos casos, con soportes de vidrio auxiliar quebrados, unidos entre sí con papel adherido en los bordes, el cual en ocasiones estaba roto o despegado permitiendo la entrada de suciedad y polvo a la placa encapsulada. En estas situaciones fue necesario separar el papel adherido a los bordes, humedeciéndolo con alcohol etílico al 70% y ayuda de bisturí. El proceso de limpieza fue el mismo utilizado con el resto de la colección:

Foto 23: Soporte auxiliar de vidrio separado de placa.

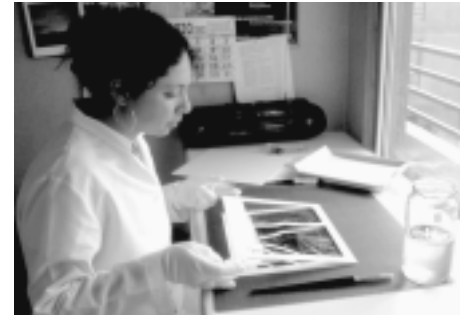
Foto 24: Elaboración de soporte auxiliar de cartón para placas de vidrio fragmentadas.

Por ello se diseñó y elaboró especialmente un soporte auxiliar de cartones y papeles libres de ácido, que consta básicamente de 4 partes cortadas en relación al tamaño de la placa: una base de soporte; un cartón del espesor de la placa, donde van caladas las formas correspondientes a los fragmentos; un cartón que cumple la función de tapa para asegurar su contenido cuya bisagra, hecha en papel, está adherida por fuera; y, por último, un estuche que envuelve y mantiene juntas las partes anteriores, permitiendo su posición vertical evitando el desplazamiento de los trozos de vidrio fuera de este soporte.¹¹

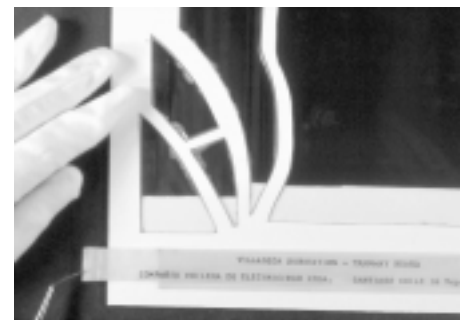
Foto 25: Funda de mylar conteniendo la etiqueta original de la placa quebrada.

En cuanto a las etiquetas originales de las placas quebradas, éstas fueron limpiadas según el procedimiento antes mencionado y se les confeccionó una funda de poliéster *mylar*, dentro del mismo soporte auxiliar antes descrito.

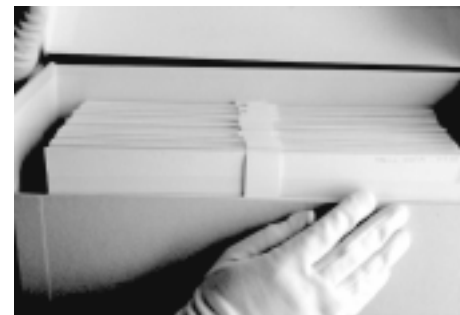
Foto 26: Caja de cartón rígido libre de ácido, para almacenamiento de placas de vidrio quebradas en soportes auxiliares.

Finalmente, estos soportes auxiliares de placas quebradas fueron almacenados verticalmente dentro de cajas de cartón libre de ácido especialmente diseñadas para este efecto.
