# SITIO ARQUEOLÓGICO TULOR 1: CONSIDERACIONES PARA SU CONSERVACIÓN Y CARACTERIZACIÓN DE MATERIALES<sup>1</sup>

Mónica Bahamóndez Prieto<sup>2</sup>, Eduardo Muñoz González<sup>3</sup>

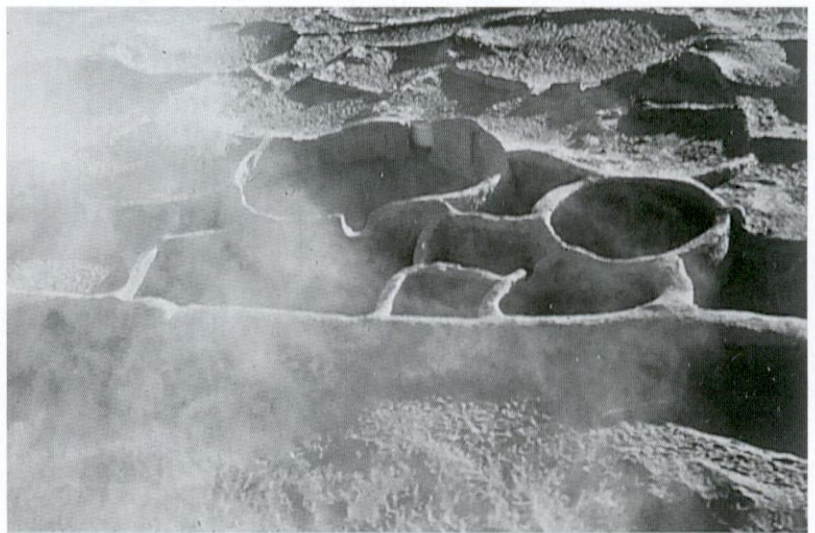
**Foto 2.** Vista aérea de la zona estudiada arqueológicamente. Esta foto muestra el arrastre de partículas por efecto del viento. Fotógrafa: Ana María Barón.

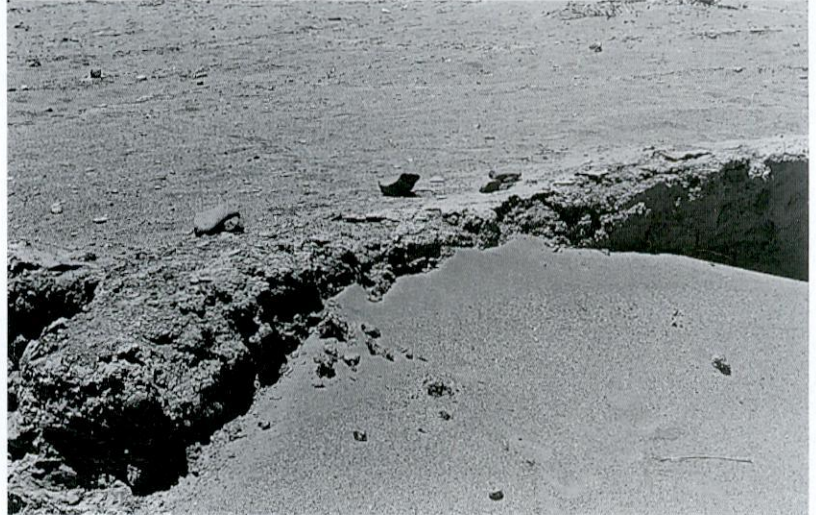
**Foto 3.** Grado de deterioro que muestra la casi totalidad de los muros que han sido descubiertos por el viento. Este deterioro es progresivo e irreversible. Fotografía: Mónica Bahamóndez.

Como ya se mencionara, el mayor porcentaje de superficie a la intemperie corresponde a cabezales de muros. Su apariencia es la de una costra dura y muy frágil, y de unos pocos centímetros de espesor. Por su condición de “material expuesto” se encuentra sometido al efecto destructivo de todas las agresiones posibles. Es en esta zona donde se evidencian los mayores deterioros.

De lo anterior se concluyó que es necesario estabilizar las cabezas de los muros ya degradados en forma irreversible, mediante el diseño de soluciones "capping"<sup>9</sup>, que consiste en el reemplazo de los niveles de muro deteriorados a niveles irrecuperables, por una capa de material de idénticas características físicas, químicas y mecánicas de tal manera de restituirle su resistencia original sin alterar los equilibrios térmicos e hídricos que ha mantenido el sitio durante miles de años con su entorno.

Se determinó, además, en base a la evidencia encontrada in situ, que el refuerzo de los cabezales de muro o "capping" no basta para frenar el daño causado por la erosión del viento, y por lo tanto éste debe ser complementado con productos químicos, ampliamente probados en el mundo, de manera de aumentar significativamente su resistencia mecánica<sup>10</sup>.

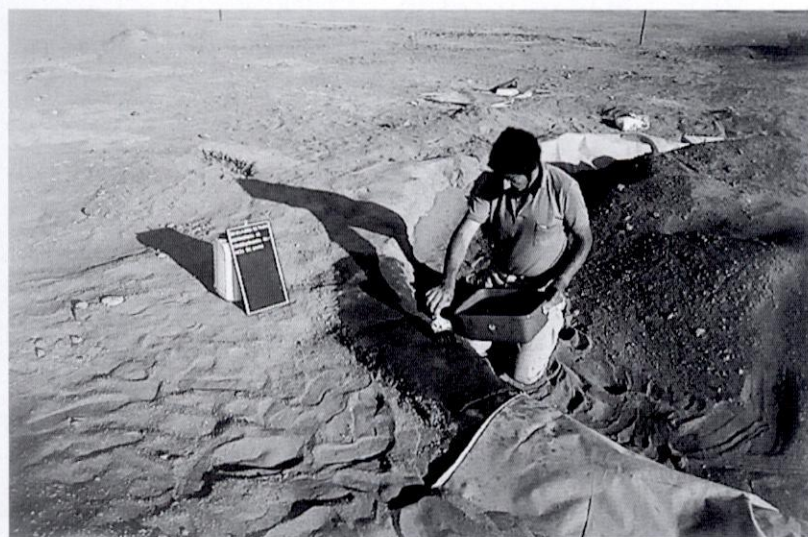
**Foto 4.** Proceso de aplicación del producto consolidante sobre el capping realizado en una estructura. Fotografía: Mónica Bahamóndez.
