“La Visitación” de Fray Guillermo Butler: tratamiento de conservación y restauración

Alejandro Bustillo Martín y Herrera
Silvina Moyano Moyano
Ana Canakis Vassiliadis

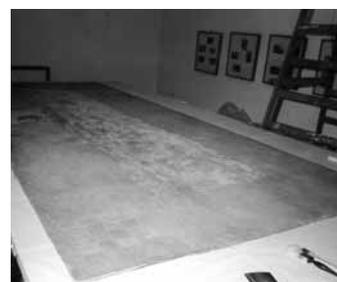
Foto 5: Remoción de los restos de revoque del reverso de la tela.

Una vez en el taller se desembaló y extendió sobre una mesa que lo rebasaba unos 25 cm por lado. Se verificó por reverso la presencia de una gruesa capa de cola animal que no había impregnado la tela original que estaba "pelada" en varios puntos (ampollas), mientras que en otros traía adheridas partes del revoque (partículas gruesas de arena y mica). También se registraron inscripciones originales en grafito. Se limpió en forma mecánica. Y a continuación se removió el velado con humedad y mecánicamente.

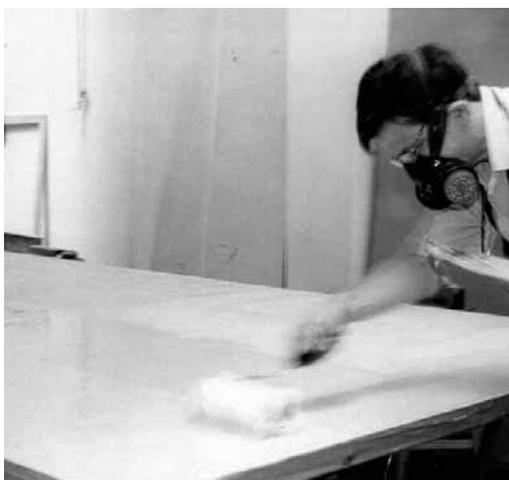
Foto 7: Aplicación de Beva a rodillo.

Se terminó de alisar superficialmente en el taller. Se le impregnó el reverso con cera (para protegerlo de la eventual humedad de la pared. Y por el anverso se le aplicaron sucesivamente los siguientes materiales tendientes a garantizar la reversibilidad y estabilidad: friselina de poliéster adherida con Paraloid B66, tela de fibra de vidrio adherida e impregnada con dispersión acrílica Lascaux 498 Xn, y finalmente Beva 371 aplicada a rodillo (menos diluida que en las pruebas). Se dejó secar 24 horas después de cada capa excepto el Beva que estuvo varios días antes de recibir la tela original.

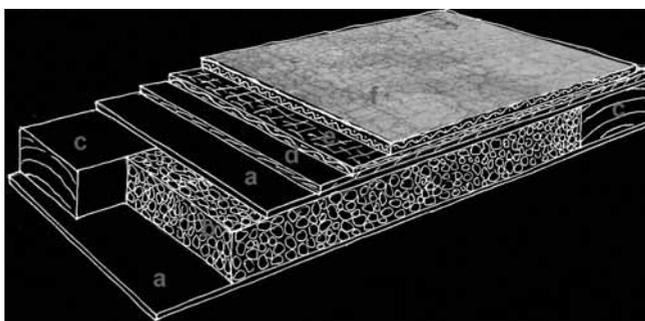
Dibujo 4: Conformación del panel para recibir la tela original.

El panel se encargó a un fabricante de puertas placa dándole especificaciones en cuanto a dimensiones, estabilidad dimensional, rigidez y peso. Se hizo con una estructura de pino en tres módulos con uniones verticales, con relleno de telgopor y tapas de terciada de guatambú, adheridas en caliente con *cascamite* (adhesivo termoendurecible) a los bastidores.

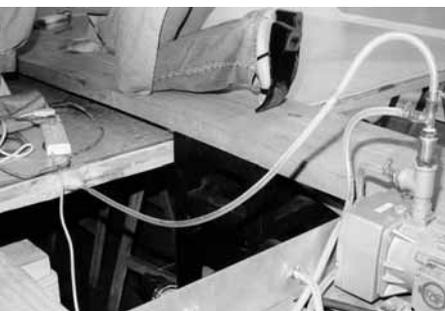
Foto 8: Conexión de la bomba al tablero.

Simultáneamente se extrajo la bomba de vacío de la mesa térmica y se la montó junto al panel de control (vacuómetro y control de la válvula) en una mesita con ruedas. Se hicieron pruebas de vacío con una membrana de Dartek, un embudo en el extremo de la manguera de la bomba y distintos materiales de conducción. Con la ayuda del cilindro se trasladó la tela al panel preparado y se conectó a la bomba aplicando el embudo en el centro del canto del cabezal inferior; se rodeó todo el perímetro con doble pasada de una correa de cortina de nylon (de medio cm de diámetro), se cubrió con una membrana de Dartek y se hizo el vacío a 600 mb

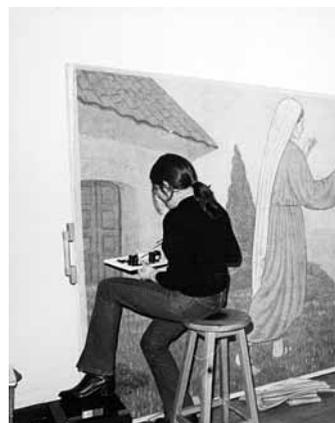
Foto 14: Durante el retoque. Puede observarse una manija para el manipuleo de la obra dentro del museo.
