Preservando una tradición milenaria: restauración del Via Crucis de la capilla de San Isidro Labrador

M. Soledad Correa Salas

En este artículo se describe el tratamiento de restauración de un Via Crucis compuesto por litografías impresas sobre papel, que fue traído de la Capilla de San Isidro Labrador, IV Región, a las dependencias del Laboratorio de Papel del Centro Nacional de Conservación y Restauración (CNCR) en Santiago.

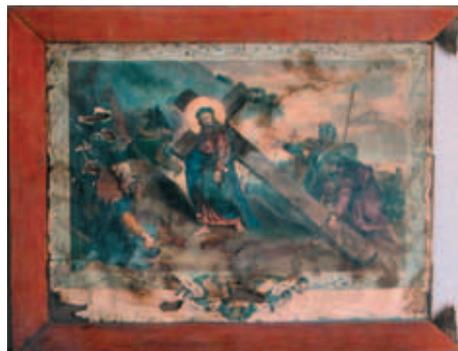
La estación N° XIV era la que presentaba menos problemas, mientras que las estaciones II y V, que fueron encontradas en un patio anexo a la iglesia con los montajes prácticamente destruidos y sin vidrios, se encontraban en un avanzado estado de deterioro, lo que hacía que las imágenes fueran difícilmente recuperables. Estas, además de los problemas anteriormente mencionados, presentaban soportes extremadamente débiles, numerosos faltantes, superficies abrasionadas por la ausencia de un vidrio protector, pérdida parcial del color y pérdida casi total del barniz. Las aureolas de humedad se habían oxidado tornándose más notorias y el papel de soporte estaba firmemente adherido a la madera de respaldo del montaje.

Foto 5. Detalle anverso de la estación N° II antes del tratamiento. La superficie abrasionada presentaba faltantes de pigmento, 2002.

Las estaciones V y II estaban firmemente adheridas al respaldo de madera con un adhesivo soluble al agua; la primera presentaba el adhesivo localizado y la otra estaba adherida en un 30% de su superficie. Para eliminar el respaldo, se probó por el anverso humidificar en forma local las áreas adheridas de manera de obtener una humidificación controlada. Se dispusieron pequeños trozos de papel secante humedecido sobre Gore-tex en las zonas afectadas. Los tiempos de exposición variaron de acuerdo a la cantidad de adhesivo presente. Este método junto a la utilización de un bisturí capaz de cortar el adhesivo algo reblandecido por la acción de la humedad permitió desprender el soporte de la estación N° V. Sin embargo, el método no fue eficaz en el caso de la estación N° II pues el soporte presentaba
