Placas de vidrio del Archivo Fotográfico Chilectra: un caso práctico de conservación

Duvy Argandoña Adasme
Vianka Hortuvia Atenas
Ximena Medina Sancho
Ricardo Pereira Viale

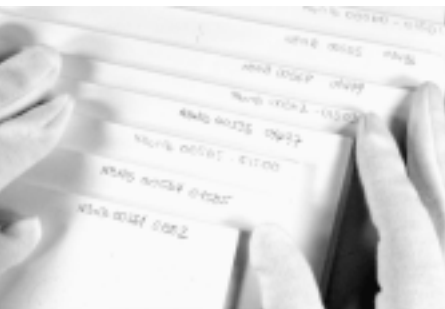
Foto 21: Signatura escrita con lápiz grafito en el borde superior derecho de los sobres con placas de vidrio.
